**KARTA DOKUMENTACYJNA NATURALNEGO ZAGROŻENIA
GEOLOGICZNEGO
OBIEKT - OSUWISKO**

NUMER EWIDENCYJNY	N-34-70-B-c/1 wersja 1/1
Autor/rzy opracowania:	Adam Koryczan
Autor/rzy opracowania graficznego:	Aleksandra Rzepka
Data wypełnienia karty:	2004-08-01
Miejscowość:	Turtul
Właściciel terenu:	Teren prywatny
Gmina:	Jeleniewo
Powiat:	suwalski
Województwo:	Podlaskie
Oznaczenie mapy topog. 1:25000:	
• układu "1965" (godło):	215.14 JELENIEWO
• układu "1942" (godło):	N-34-70-B-c
SzMGP w skali 1:50000 arkusz:	72 - JELENIEWO
Typ szlaku komunikacyjnego:	nie dotyczy
• kategoria:	0
• numer:	0
• nazwa:	0
• kilometraż:	0
Współrzędne środka osuwiska:	
• geograficzne:	$\Phi=54^{\circ} 13'$ $22.2''$
• geograficzne:	$\lambda=22^{\circ} 48'$ $50.22''$
• prostokątne układu "1965":	x=942.652 y=688.512
• prostokątne układu "1942":	x=6012.346 y=4618.311

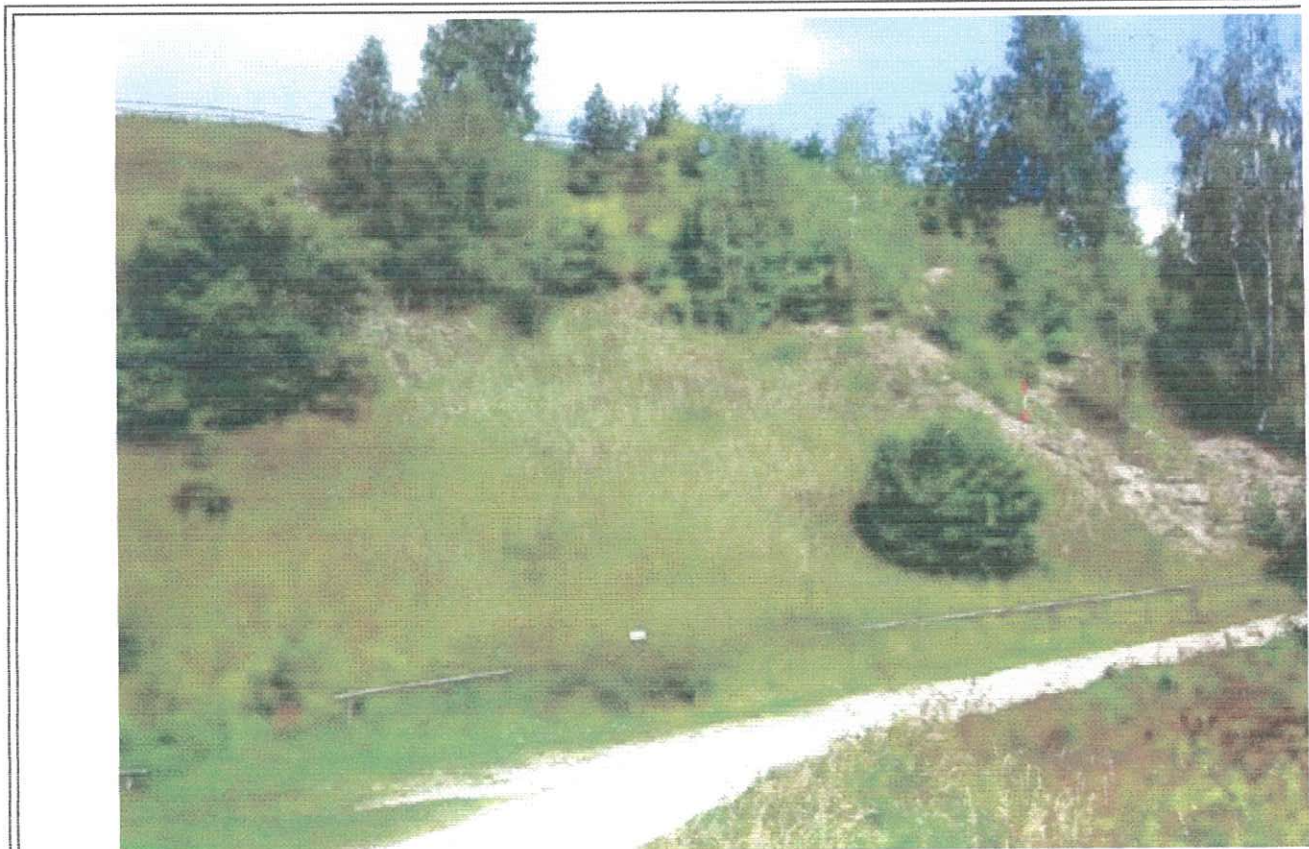
215_14_02Z1.jpg

Na tym obiekcie mamy do czynienia z osypywaniem się piasków i żwirów po stromym suchym stoku. Stok tam porasta kserotermiczna murawa oraz pojedyncze drzewa i krzewy. Osuwisko jest mało aktywne i po odpowiednim zabezpieczeniu nie będzie się rozwijać.

Na terenie obiektu wykonano prace zabezpieczające. W poprzek stoku postawiono

drewniane zapory (umocowane palikami deski, pełniące rolę przegród zatrzymujących osypujący się piasek i żwir). Postawiono również tablice zabraniające wstępu na stok oraz częściowo go ogrodzono. Jest to istotne, gdyż na szczycie skarpy znajduje się platforma widokowa dla turystów.

Obsadzenie odkrytych połaci tego obiektu roślinnością (zwłaszcza ciepłolubną) powinno powstrzymać osypywanie się gruntu po stoku.
