KARTA DOKUMENTACYJNA NATURALNEGO ZAGROŻENIA
GEOLOGICZNEGO
OBIEKT - OSUWISKO

NUMER EWIDENCYJNY	N-34-70-B-d/1 wersja 1/1
Autor/rzy opracowania:	Adam Koryczan
Autor/rzy opracowania graficznego:	Aleksandra Rzepka
Data wypełnienia karty:	2004-08-01
Miejscowość:	Szurpity
Właściciel terenu:	Teren prywatny
Gmina:	Jeleniewo
Powiat:	suwalski
Województwo:	Podlaskie
Oznaczenie mapy topog. 1:25000:	
• układu "1965" (godło):	215.14 JELENIEWO
• układu "1942" (godło):	N-34-70-B-d
SzMGP w skali 1:50000 arkusz:	72 - JELENIEWO
Typ szlaku komunikacyjnego:	nie dotyczy
• kategoria:	0
• numer:	0
• nazwa:	0
• kilometrąż:	0
Współrzędne środka osuwiska:	
• geograficzne:	$\phi=54^{\circ} 13'$ $20.1''$
• geograficzne:	$\lambda=22^{\circ} 52'$ $49.32''$
• prostokątne układu "1965":	x=942.668 y=692.844
• prostokątne układu "1942":	x=6012.394 y=4622.644

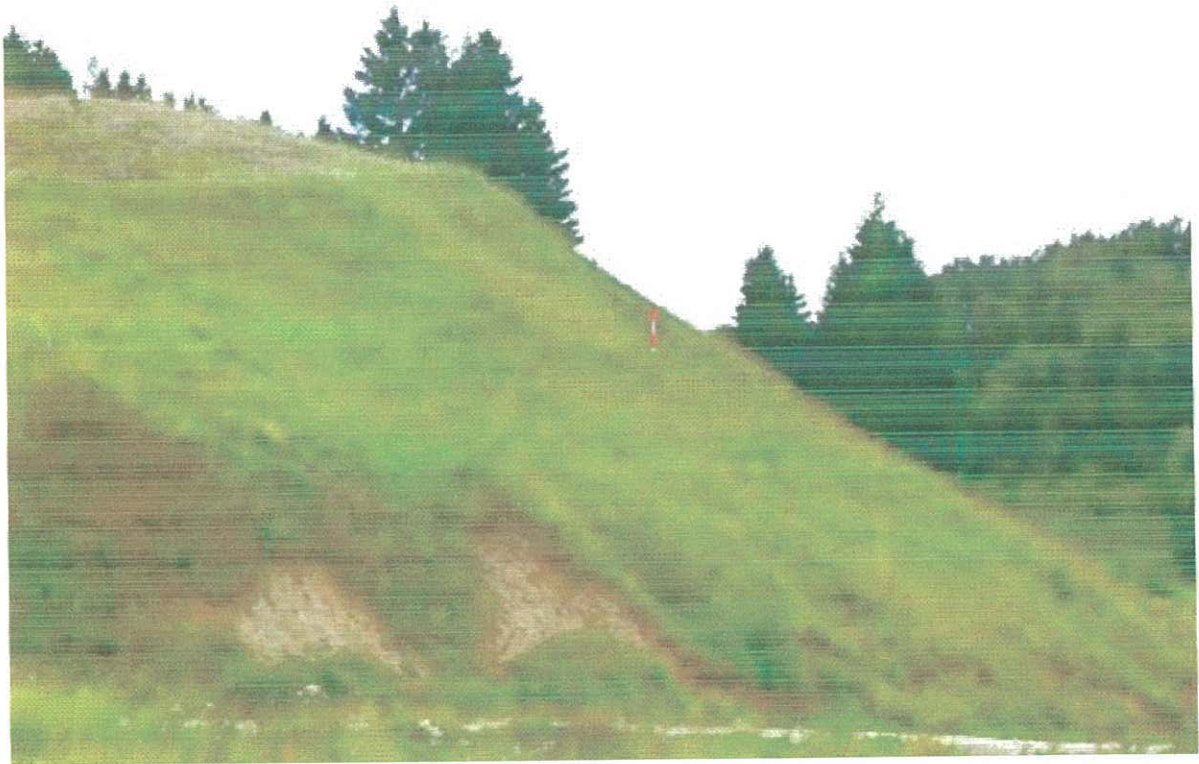
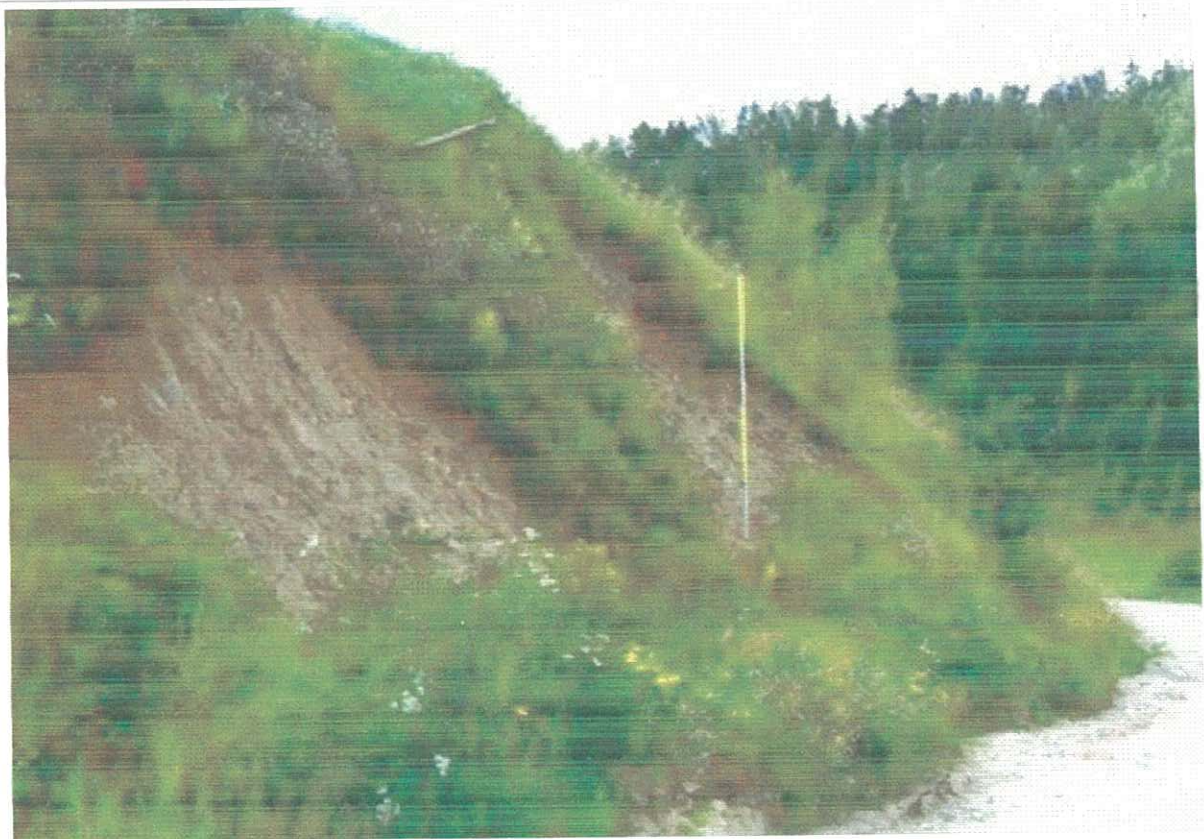
10. Fotografia osuwiska

Osuwisko jest mało aktywne, jego odnowienie jest możliwe tylko w przypadku katastrofalnych opadów. Może zagrażać drodze szutrowej Szurpiły - Wodźki.

Obsadzenie skarpy krzewami zabezpieczy osuwisko przed ruchami gruntów.
