**KARTA DOKUMENTACYJNA NATURALNEGO ZAGROŻENIA
GEOLOGICZNEGO
OBIEKT - OSUWISKO**

NUMER EWIDENCYJNY	N-34-70-B-d/3 wersja 1/1
Autor/rzy opracowania:	Adam Koryczan
Autor/rzy opracowania graficznego:	Aleksandra Rzepka
Data wypełnienia karty:	2004-08-01
Miejscowość:	Leszczewo
Właściciel terenu:	Teren prywatny
Gmina:	Jeleniewo
Powiat:	suwalski
Województwo:	Podlaskie
Oznaczenie mapy topog. 1:25000:	
• układu "1965" (godło):	215.14 JELENIEWO
• układu "1942" (godło):	N-34-70-B-d
SzMGP w skali 1:50000 arkusz:	
	72 - JELENIEWO
Typ szlaku komunikacyjnego:	
	nie dotyczy
• kategoria:	0
• numer:	0
• nazwa:	0
• kilometrąż:	0
Współrzędne środka osuwiska:	
• geograficzne:	$\phi=54^{\circ} 12'$ $3.66''$
• geograficzne:	$\lambda=22^{\circ} 57'$ $30.78''$
• prostokątne układu "1965":	x=940.405 y=697.991
• prostokątne układu "1942":	x=6010.169 y=4627.808

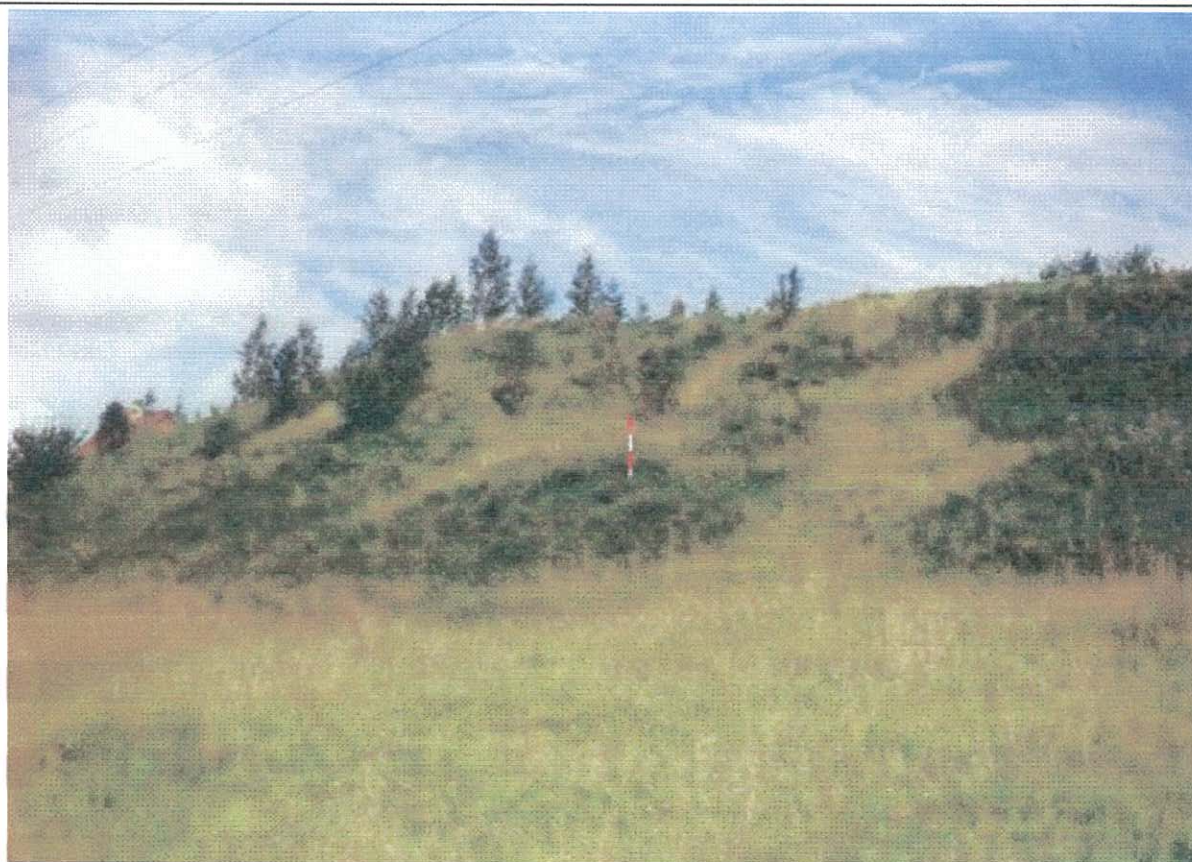
215_14_05Z1.jpg

| <input checked="" type="checkbox"/> infiltracja wód opadowych |
| <input checked="" type="checkbox"/> inne: zawilgocenie zbocza |

Osuwisko mało aktywne, dalszy jego rozwój znikomy.

Stok tego mało aktywnego obiektu samoczynnie zaczyna zarastać krzewami. Jeśli sytuacja taka utrzyma się wówczas grunty ostatecznie zostaną unieruchomione.
