**KARTA DOKUMENTACYJNA NATURALNEGO ZAGROŻENIA
GEOLOGICZNEGO
OBIEKT - OSUWISKO**

NUMER EWIDENCYJNY	N-34-70-B-d/4 wersja 1/1
Autor/rzy opracowania:	Adam Koryczan
Autor/rzy opracowania graficznego:	Aleksandra Rzepka
Data wypełnienia karty:	2004-09-01
Miejscowość:	Gierdawy
Właściciel terenu:	Teren prywatny
Gmina:	Jeleniewo
Powiat:	suwalski
Województwo:	Podlaskie
Oznaczenie mapy topog. 1:25000:	
• układu "1965" (godło):	215.14 JELENIEWO
• układu "1942" (godło):	N-34-70-B-d
SzMGP w skali 1:50000 arkusz:	72 - JELENIEWO
Typ szlaku komunikacyjnego:	nie dotyczy
• kategoria:	0
• numer:	0
• nazwa:	0
• kilometraż:	0
Współrzędne środka osuwiska:	
• geograficzne:	$\phi=54^{\circ} 12'$ $53.04''$
• geograficzne:	$\lambda=22^{\circ} 58'$ $10.44''$
• prostokątne układu "1965":	x=941.948 y=698.678
• prostokątne układu "1942":	x=6011.716 y=4628.484

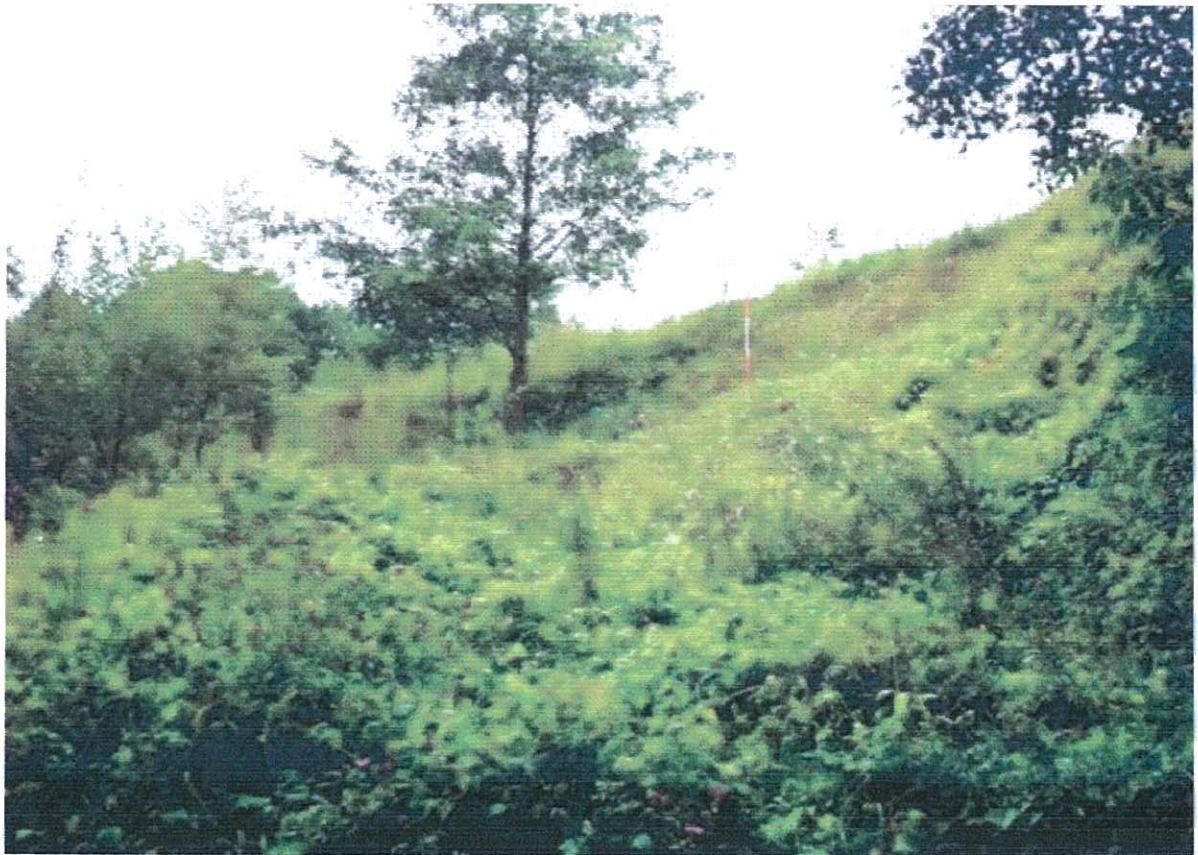
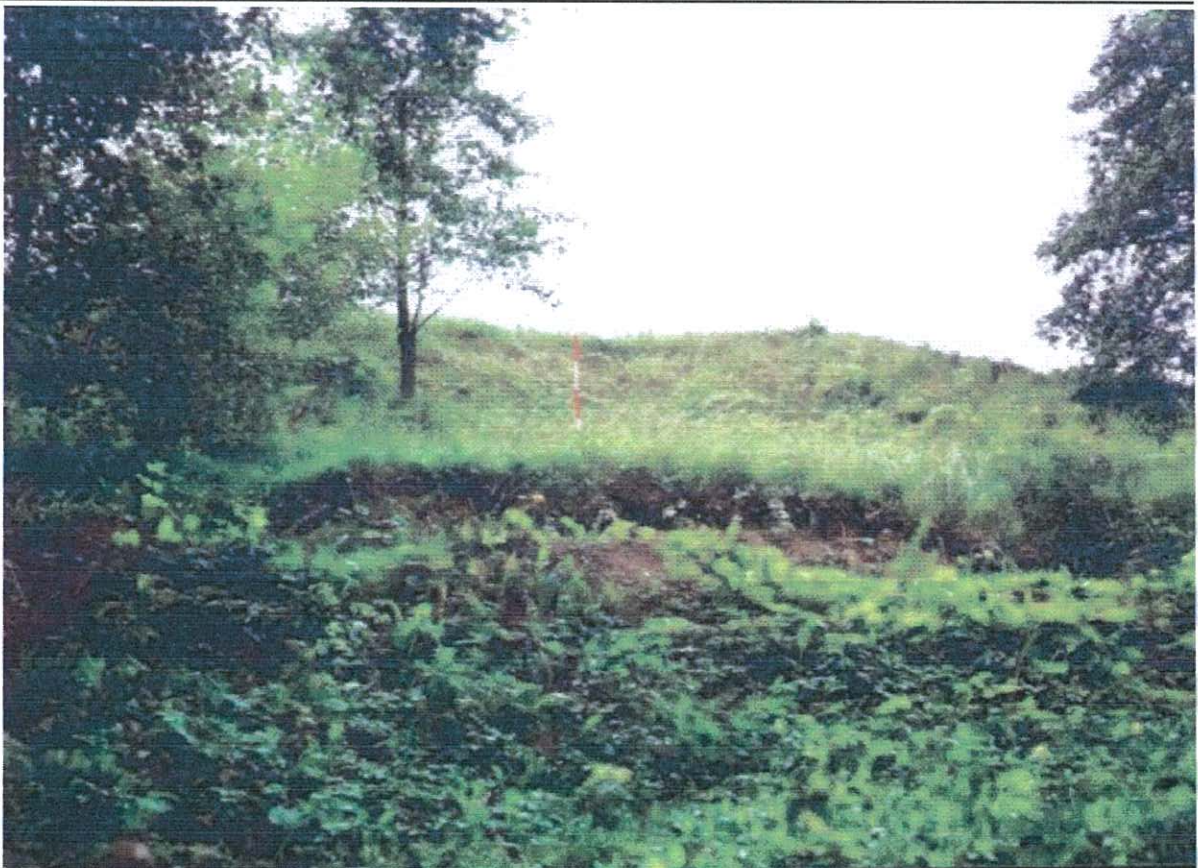
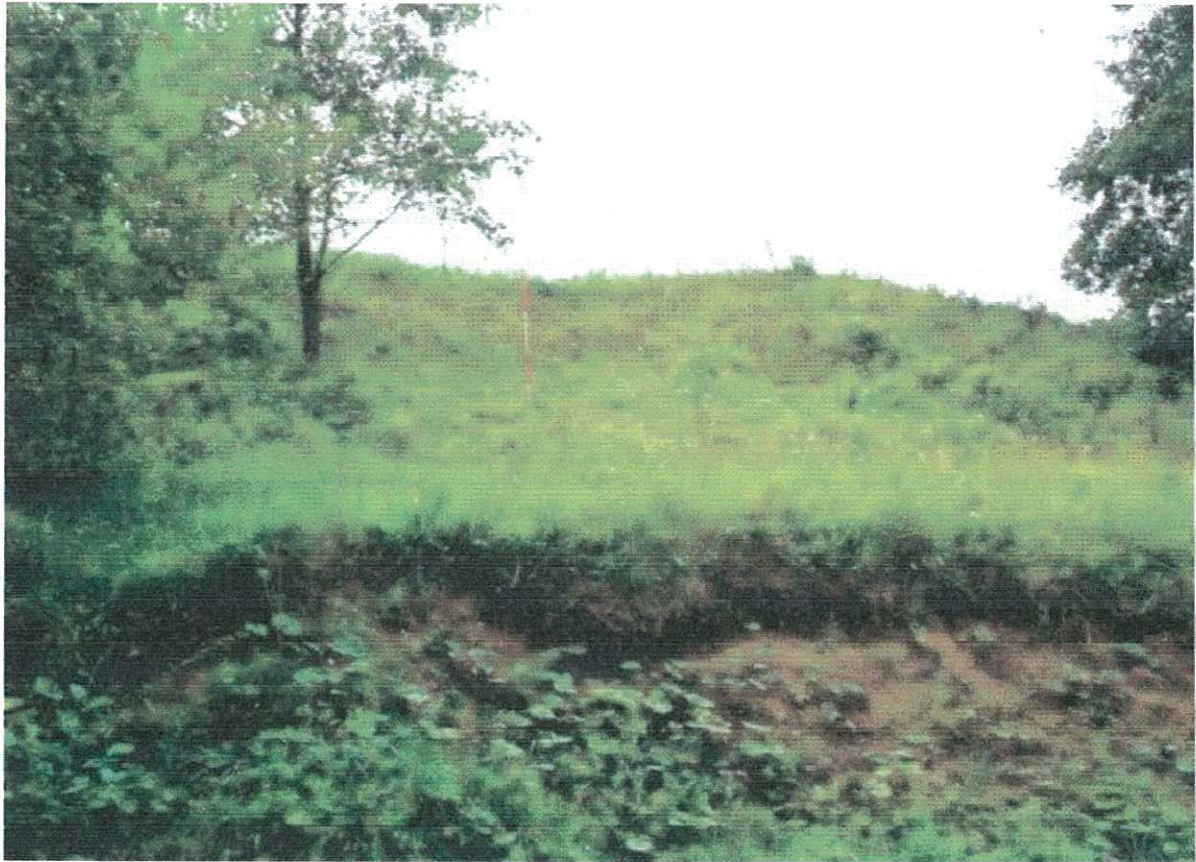
10. Fotografia osuwiska

Osuwisko jest mało aktywne. Nie powinno się dalej rozwijać. Spowodowane jest przez wysieki wód gruntowych, jak podcięcie zbocza przez wykopanie (czy też poprawienie) drogi. Zagrożona jest mało uczęszczana droga gruntowa do jeziora.

Obsadzenie skarpy roślinnością drzewiastą i krzewiastą powinno powstrzymać ruchy gruntu.
