**KARTA DOKUMENTACYJNA NATURALNEGO ZAGROŻENIA
GEOLOGICZNEGO
OBIEKT - OSUWISKO**

NUMER EWIDENCYJNY	N-34-70-B-d/5 wersja 1/1
Autor/rzy opracowania:	Adam Koryczan
Autor/rzy opracowania graficznego:	Aleksandra Rzepka
Data wypełnienia karty:	2004-09-01
Miejscowość:	Giluszniak PRZEDMA WIELKA
Właściciel terenu:	Teren prywatny
Gmina:	Szypliszki
Powiat:	suwalski
Województwo:	Podlaskie
Oznaczenie mapy topog. 1:25000:	
• układu "1965" (godło):	215.14 JELENIEWO
• układu "1942" (godło):	N-34-70-B-d
SzMGP w skali 1:50000 arkusz:	72 - JELENIEWO
Typ szlaku komunikacyjnego:	nie dotyczy
• kategoria:	0
• numer:	0
• nazwa:	0
• kilometraż:	0
Współrzędne środka osuwiska:	
• geograficzne:	$\phi=54^{\circ} 13'$ $33.72''$
• geograficzne:	$\lambda=22^{\circ} 59' 33''$
• prostokątne układu "1965":	x=943.236 y=700.148
• prostokątne układu "1942":	x=6013.015 y=4629.945

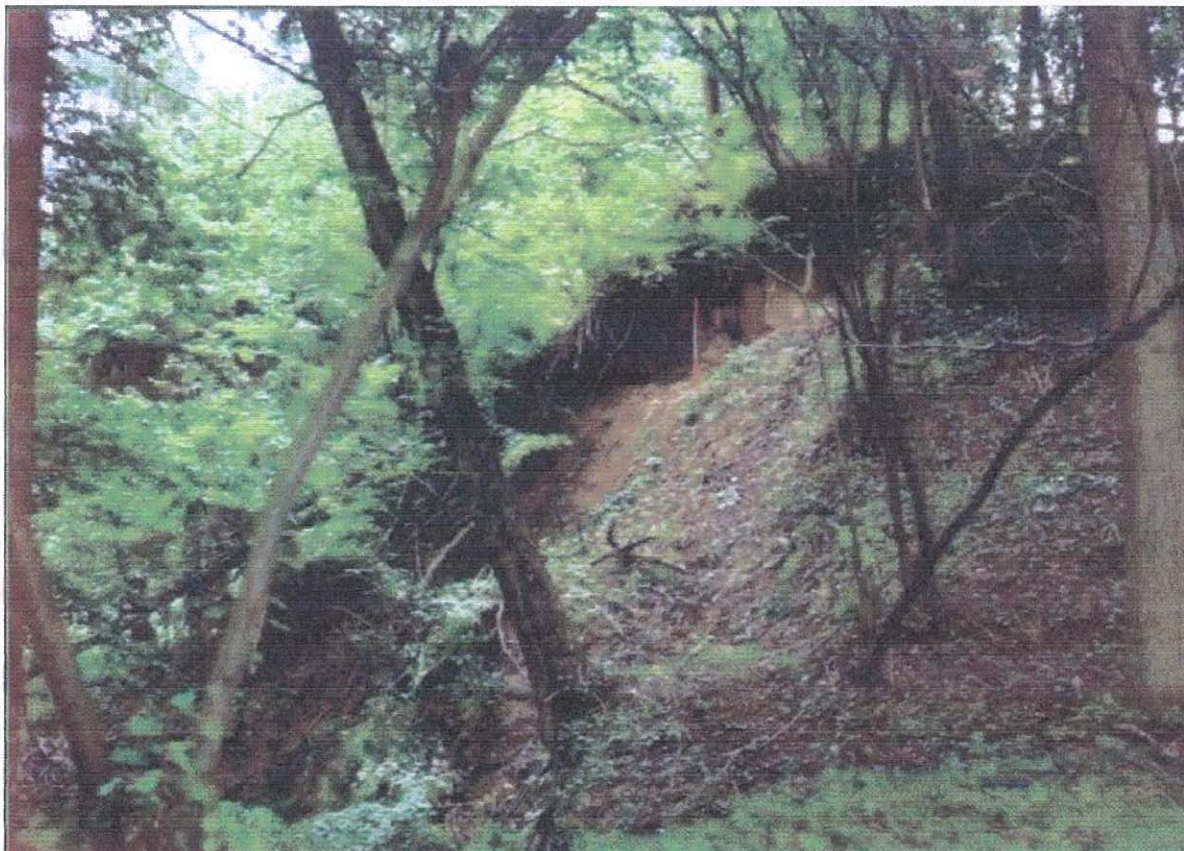
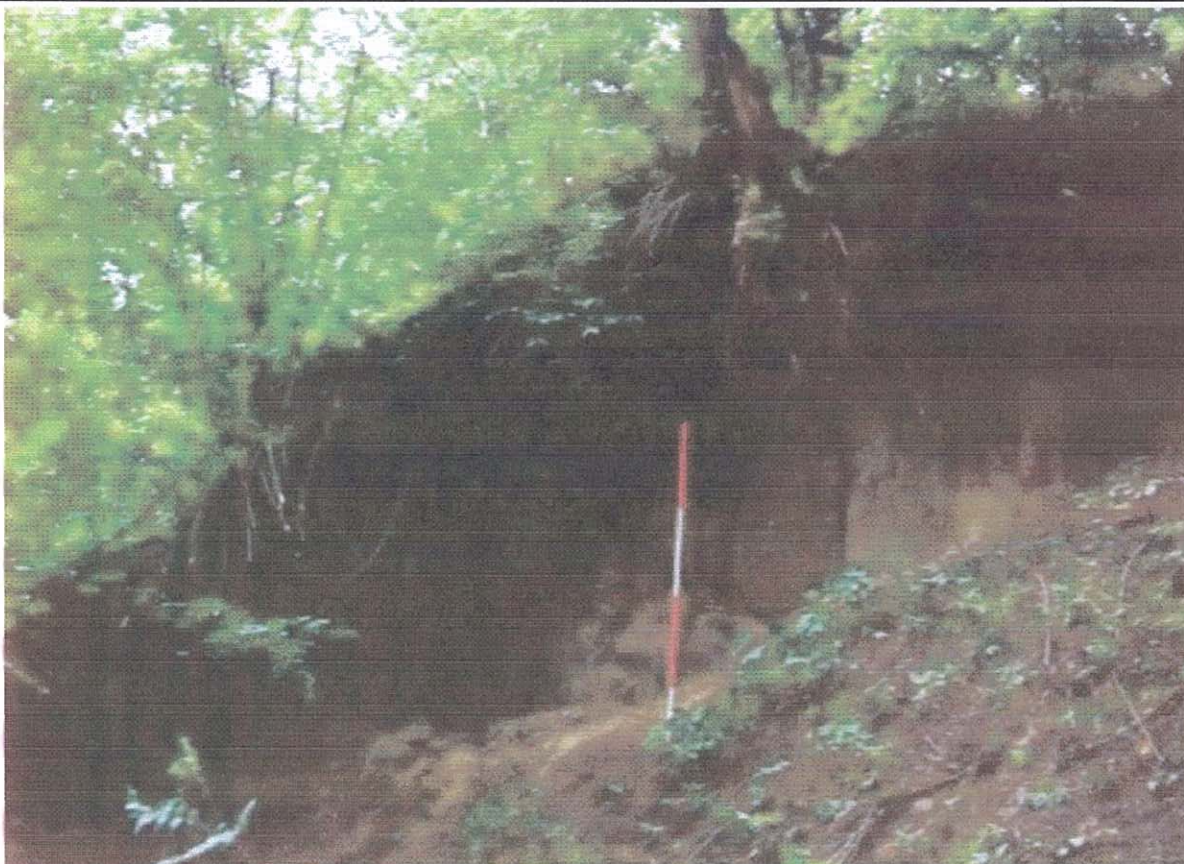
10. Fotografia osuwiska

Rozwój osuwiska zależy od stanów wody na potoku podcinającym zbocze osuwiskowe. Zależy również od ilości wody odprowadzonej rurą drenarską z pola leżącego powyżej tego osuwiska. Tym samym aktywność osuwiska zależy od wielkości opadów. W małym stopniu zagrożone są pola uprawne leżące powyżej jaru, którym płynie potok.

Naprawa drenażu oraz obsadzenie odkrytych połąci gruntu powinno poprawić sytuację na tym osuwisku.
