**KARTA DOKUMENTACYJNA NATURALNEGO ZAGROŻENIA
GEOLOGICZNEGO
OBIEKT - OSUWISKO**

NUMER EWIDENCYJNY	N-34-58-D-c/1 wersja 1/1
Autor/rzy opracowania:	Adam Koryczan
Autor/rzy opracowania graficznego:	Aleksandra Rzepka
Data wypełnienia karty:	2004-08-01
Miejscowość:	Wizgóry
Właściciel terenu:	Teren prywatny
Gmina:	Wiżajny
Powiat:	suwalski
Województwo:	Podlaskie
Oznaczenie mapy topog. 1:25000:	
• układu "1965" (godło):	215.12 WIŻAJNY
• układu "1942" (godło):	N-34-58-D-c
SzMGP w skali 1:50000 arkusz:	
	41 - WIŻAJNY
Typ szlaku komunikacyjnego:	
	nie dotyczy
• kategoria:	0
• numer:	0
• nazwa:	0
• kilometraż:	0
Współrzędne środka osuwiska:	
• geograficzne:	$\phi=54^{\circ} 20'$ 53.16''
• geograficzne:	$\lambda=22^{\circ} 50'$ 15.12''
• prostokątne układu "1965":	x=956.621 y=689.788
• prostokątne układu "1942":	x=6026.327 y=4619.486

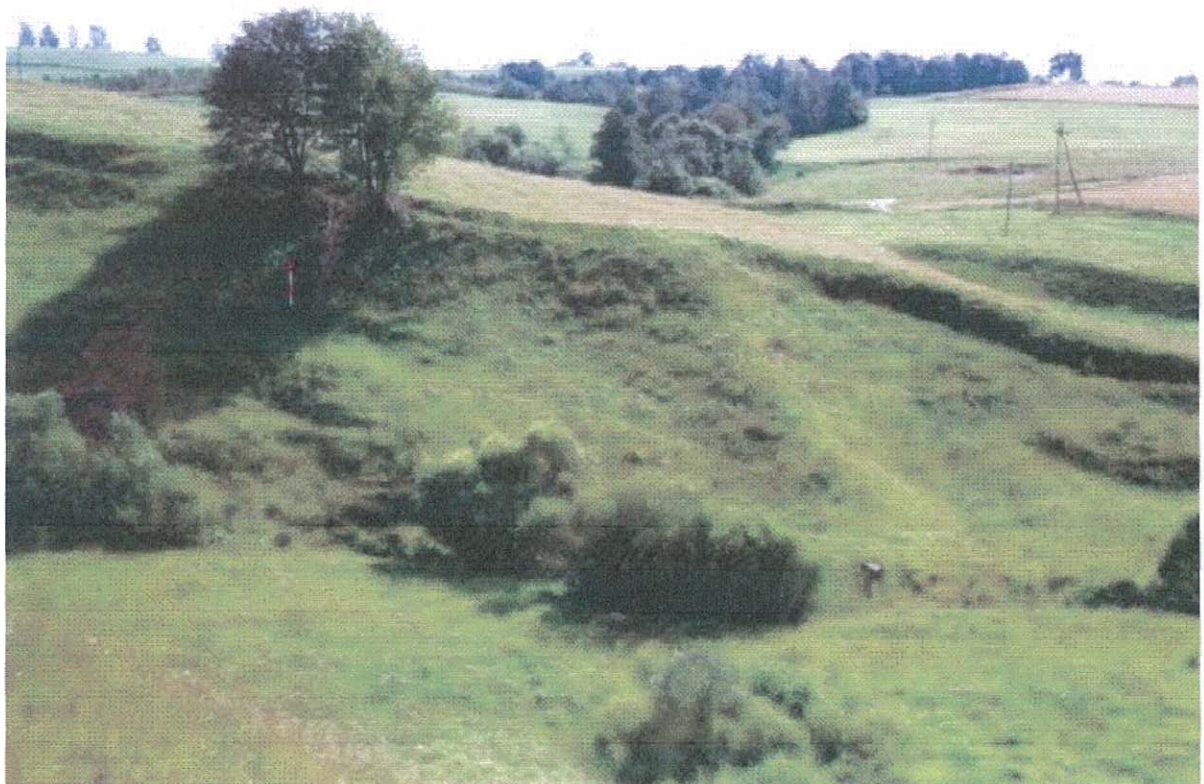
215_12_01Z1.jpg

Osuwisko mało aktywne.
Jego rozwój zależy od wielkości opadów atmosferycznych i stanów wody w potoku.

Należy obsadzić obszar osuwiska krzewami.
