**KARTA DOKUMENTACYJNA NATURALNEGO ZAGROŻENIA
GEOLOGICZNEGO
OBIEKT - OSUWISKO**

NUMER EWIDENCYJNY	N-34-70-A-b/2 wersja 1/1
Autor/rzy opracowania:	Stanisław Mżyk
Autor/rzy opracowania graficznego:	Aleksandra Rzepka
Data wypełnienia karty:	2004-08-01
Miejscowość:	Kolonia Przerośl
Właściciel terenu:	0
Gmina:	Przerośl
Powiat:	suwalski
Województwo:	Podlaskie
Oznaczenie mapy topog. 1:25000:	
• układu "1965" (godło):	215.13 PRZEROŚL - OSADA
• układu "1942" (godło):	N-34-70-A-b
SzMGP w skali 1:50000 arkusz:	
	71 - FILIPÓW
Typ szlaku komunikacyjnego:	
	nie dotyczy
• kategoria:	0
• numer:	0
• nazwa:	0
• kilometraż:	0
Współrzędne środka osuwiska:	
• geograficzne:	$\phi=54^{\circ} 16' 15''$
• geograficzne:	$\lambda=22^{\circ} 41' 12.3''$
• prostokątne układu "1965":	x=947.848 y=680.128
• prostokątne układu "1942":	x=6017.482 y=4609.888

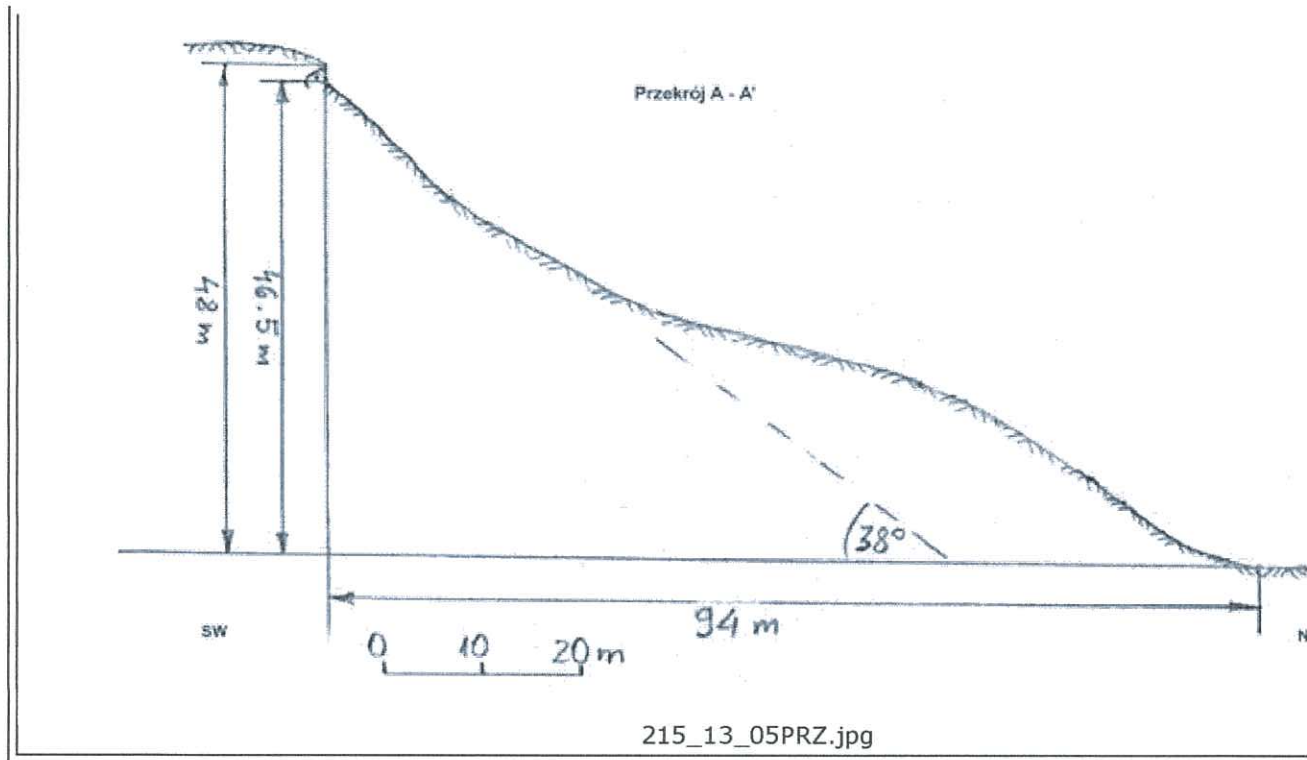
9. Schematyczny przekrój przez osuwisko

• wysokość niszy:	H=1.5 [m]			
• nachylenie niszy:	$\alpha_n=90 [^\circ]$			
• szerokość strefy oderwania:	$S_o=0 [m]$			
• długość maksymalna koluwium:	$L_k=94 [m]$

• generalne nachylenie koluwium:	$\alpha_k=38 [^\circ]$			
• wybieg koluwium na zbocze:	$W_k=0 [m]$			
• zasięg szczelin powyżej górnej krawędzi niszy:	$Z_s=0 [m]$			
Rodzaj (typ) osuwiska:	<input type="checkbox"/> obryw - obwał <input checked="" type="checkbox"/> zsuw <input checked="" type="checkbox"/> spływanie <input checked="" type="checkbox"/> spelzywanie			
Przejawy występowania wód powierzchniowych i podziemnych				
	koluwium	nisza i zbocze powyżej	zbocze poniżej	zbocze po bokach
brak	<input type="checkbox"/>	<input checked="" type="checkbox"/>	<input checked="" type="checkbox"/>	<input checked="" type="checkbox"/>
podmokłości	<input checked="" type="checkbox"/>	<input type="checkbox"/>	<input type="checkbox"/>	<input type="checkbox"/>
wysięki	<input type="checkbox"/>	<input type="checkbox"/>	<input type="checkbox"/>	<input type="checkbox"/>
wypływy	<input type="checkbox"/>	<input type="checkbox"/>	<input type="checkbox"/>	<input type="checkbox"/>

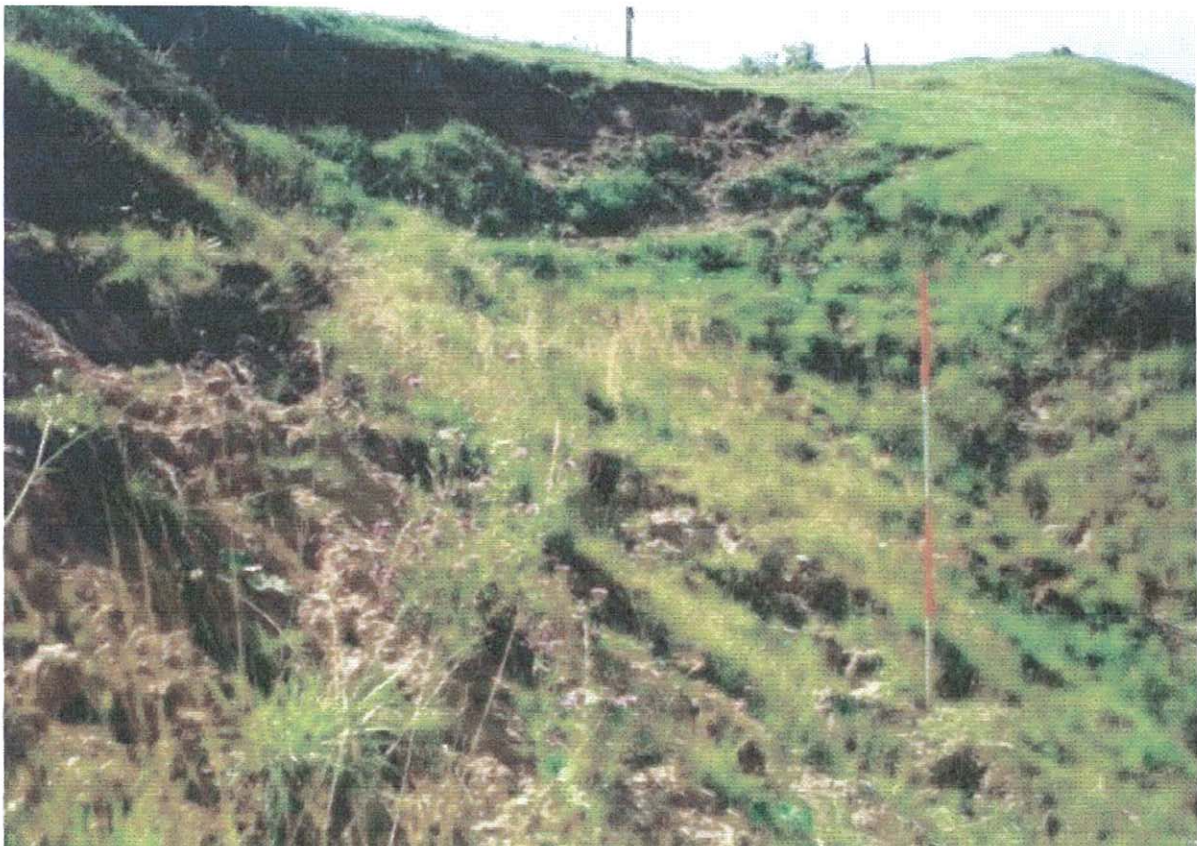
10. Fotografia osuwiska

Na intensyfikację ruchów osuwiskowych wpływ mają obfite opady atmosferyczne.

215_13_05Z1.jpg

Wskazane byłoby obsadzenie gruntów osuwiska roślinnością.
