**KARTA DOKUMENTACYJNA NATURALNEGO ZAGROŻENIA
GEOLOGICZNEGO
OBIEKT - OSUWISKO**

NUMER EWIDENCYJNY	N-34-70-A-b/3 wersja 1/1
Autor/rzy opracowania:	Stanisław Mżyk
Autor/rzy opracowania graficznego:	Aleksandra Rzepka
Data wypełnienia karty:	2004-08-01
Miejscowość:	Kolonia Przerośl
Właściciel terenu:	0
Gmina:	Przerośl
Powiat:	suwalski
Województwo:	Podlaskie
Oznaczenie mapy topog. 1:25000:	
• układu "1965" (godło):	215.13 PRZEROŚL - OSADA
• układu "1942" (godło):	N-34-70-A-b
SzMGP w skali 1:50000 arkusz:	71 - FILIPÓW
Typ szlaku komunikacyjnego:	nie dotyczy
• kategoria:	0
• numer:	0
• nazwa:	0
• kilometraż:	0
Współrzędne środka osuwiska:	
• geograficzne:	$\Phi=54^{\circ} 16'$ $7.44''$
• geograficzne:	$\lambda=22^{\circ} 41'$ $33.12''$
• prostokątne układu "1965":	x=947.621 y=680.508
• prostokątne układu "1942":	x=6017.258 y=4610.27

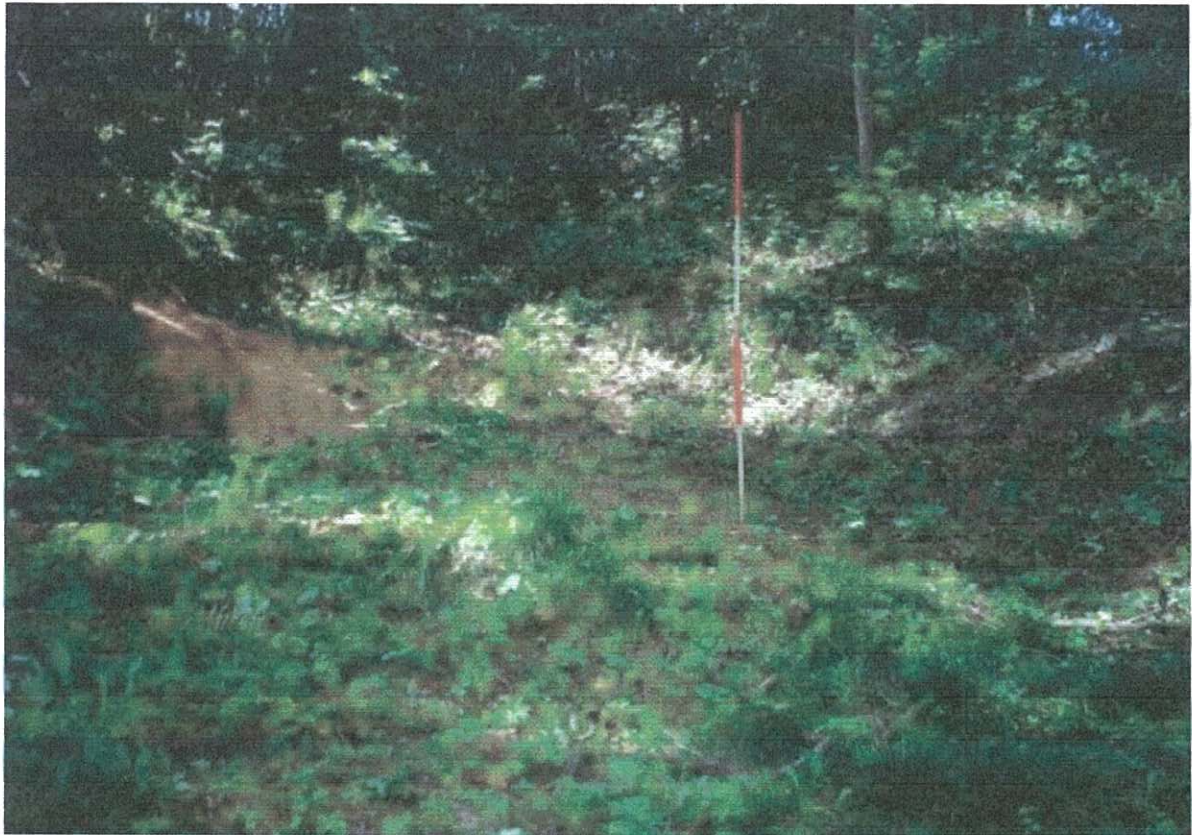
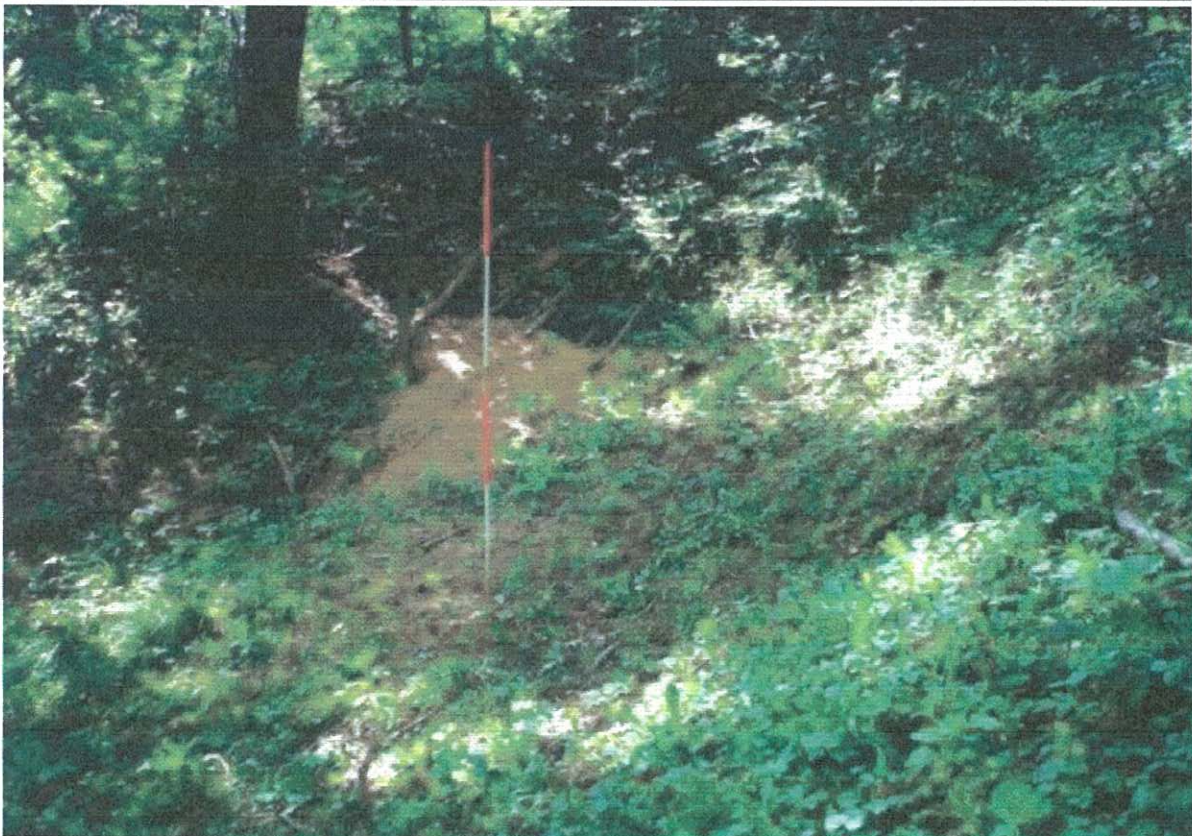
10. Fotografia osuwiska

- podcięcie erozyjne
- infiltracja wód opadowych
- wypływy wód na zboczu
- inne:

Na intensyfikację ruchów osuwiskowych wpływ mają obfite opady atmosferyczne.

Wskazane byłoby dokrzewienie gruntów osuwiska.
