KARTA DOKUMENTACYJNA NATURALNEGO ZAGROŻENIA
GEOLOGICZNEGO
OBIEKT - OSUWISKO

NUMER EWIDENCYJNY	N-34-70-B-c/2 wersja 1/1
Autor/rzy opracowania:	Stanisław Mżyk
Autor/rzy opracowania graficznego:	Aleksandra Rzepka
Data wypełnienia karty:	2004-09-01
Miejscowość:	Morgi
Właściciel terenu:	0
Gmina:	Przerośl
Powiat:	suwański
Województwo:	Podlaskie
Oznaczenie mapy topog. 1:25000:	
• układu "1965" (godło):	215.32 SUWAŁKI PN.
• układu "1942" (godło):	N-34-70-B-c
SzMGP w skali 1:50000 arkusz:	72 - JELENIEWO
Typ szlaku komunikacyjnego:	nie dotyczy
• kategoria:	0
• numer:	0
• nazwa:	0
• kilometrów:	0
Współrzędne środka osuwiska:	
• geograficzne:	$\phi=54^{\circ} 11'$ $14.4''$
• geograficzne:	$\lambda=22^{\circ} 48'$ $43.5''$
• prostokątne układu "1965":	x=938.697 y=688.462
• prostokątne układu "1942":	x=6008.391 y=4618.29

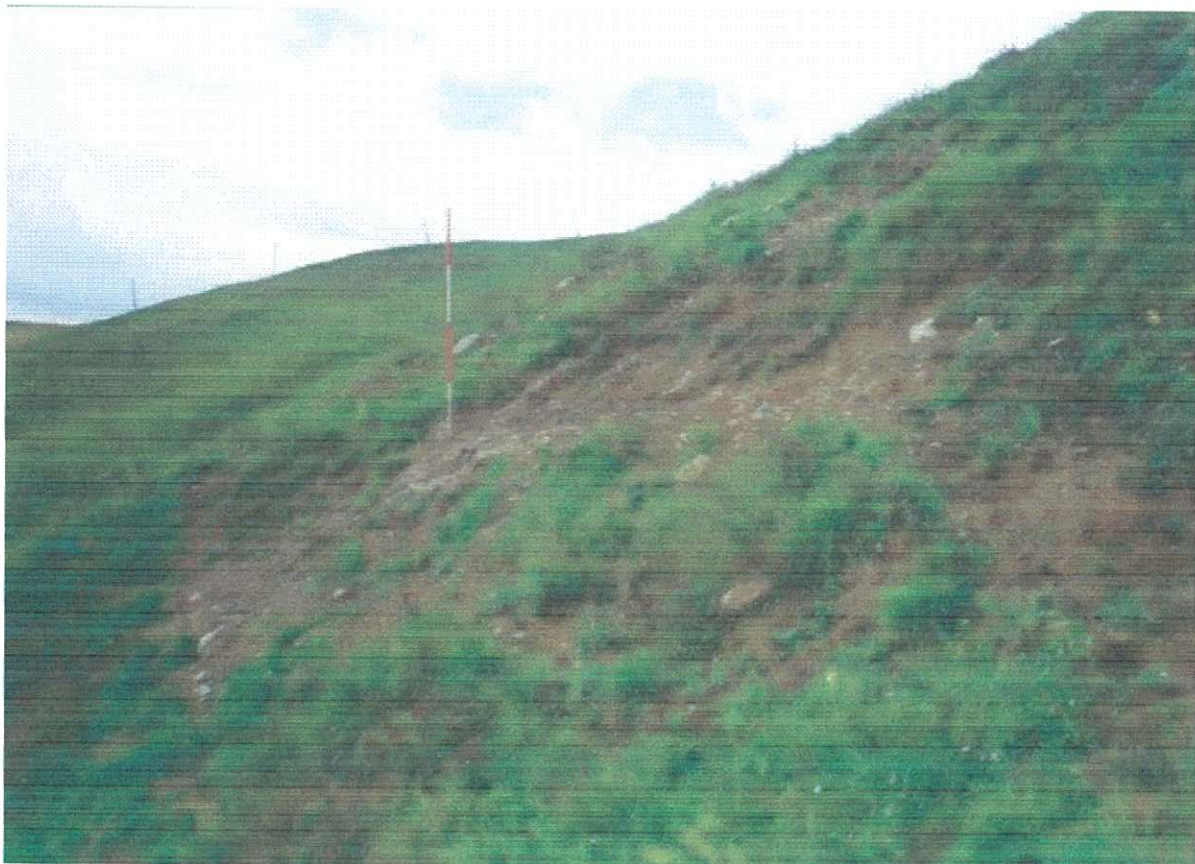
215_32_01Z1.jpg

Zagrożony odcinek skarpy.
Intensyfikacja ruchów osuwiskowych możliwa w wyniku obfitych opadów atmosferycznych.

Wskazane byłoby obsadzenie gruntów osuwiska krzewami.
