KARTA DOKUMENTACYJNA NATURALNEGO ZAGROŻENIA GEOLOGICZNEGO OBIEKT - OSUWISKO

NUMER EWIDENCYJNY	N-34-70-A-c/1 wersja 1/1
Autor/rzy opracowania:	Stanisław Mżyk
Autor/rzy opracowania graficznego:	Aleksandra Rzepka
Data wypełnienia karty:	2004-08-01
Miejscowość:	Supienie
Właściciel terenu:	Własność prywatna
Gmina:	Filipów
Powiat:	suwalski
Województwo:	Podlaskie
Oznaczenie mapy topog. 1:25000:	
• układu "1965" (godło):	214.24 DUBENINKI
• układu "1942" (godło):	N-34-70-A-c
SzMGP w skali 1:50000 arkusz:	71 - FILIPÓW
Typ szlaku komunikacyjnego:	nie dotyczy
• kategoria:	0
• numer:	0
• nazwa:	0
• kilometrąż:	0
Współrzedne środka osuwiska:	
• geograficzne:	$\phi=54^{\circ} 13'$ $7.56''$
• geograficzne:	$\lambda=22^{\circ} 33'$ $17.64''$
• prostokątne układu "1965":	x=941.919 y=671.624
• prostokątne układu "1942":	x=6011.49 y=4601.426

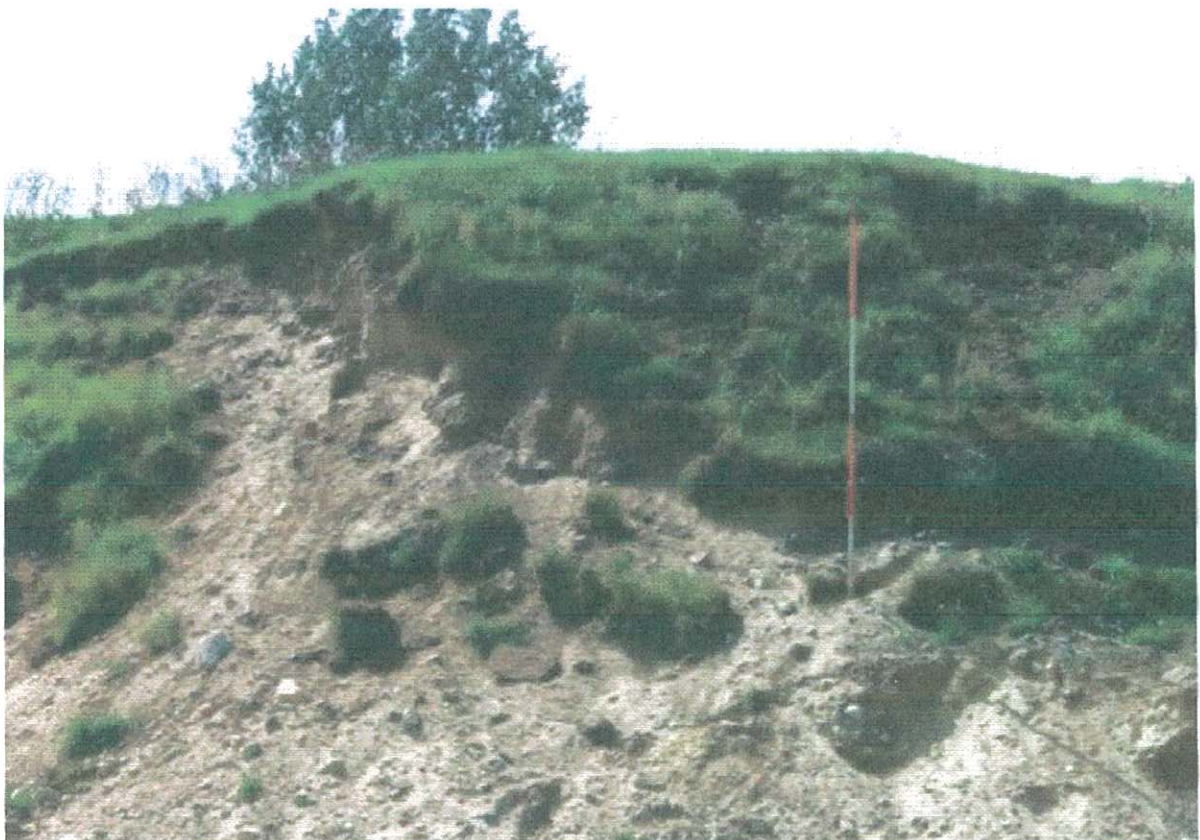
214_24_01Z1.jpg

Intensyfikacja ruchów osuwiskowych możliwa w wyniku obfitych opadów atmosferycznych.

10. Fotografia osuwiska

Wskazane byłoby obsadzenie odkrytych gruntów osuwiska roślinnością.
