**KARTA DOKUMENTACYJNA NATURALNEGO ZAGROŻENIA
GEOLOGICZNEGO
OBIEKT - OSUWISKO**

NUMER EWIDENCYJNY	N-34-70-A-c/2 wersja 1/1
Autor/rzy opracowania:	Stanisław Mżyk
Autor/rzy opracowania graficznego:	Aleksandra Rzepka
Data wypełnienia karty:	2004-08-01
Miejscowość:	Supienie
Właściciel terenu:	Teren prywatny
Gmina:	Filipów
Powiat:	suwalski
Województwo:	Podlaskie
Oznaczenie mapy topog. 1:25000:	
• układu "1965" (godło):	215.13 PRZEROŚL - OSADA
• układu "1942" (godło):	N-34-70-A-c
SzMGP w skali 1:50000 arkusz:	71 - FILIPÓW
Typ szlaku komunikacyjnego:	nie dotyczy
• kategoria:	0
• numer:	0
• nazwa:	0
• kilometraż:	0
Współrzędne środka osuwiska:	
• geograficzne:	$\Phi=54^{\circ} 13'$ $6.84''$
• geograficzne:	$\lambda=22^{\circ} 34'$ $55.38''$
• prostokątne układu "1965":	x=941.922 y=673.396
• prostokątne układu "1942":	x=6011.506 y=4603.198

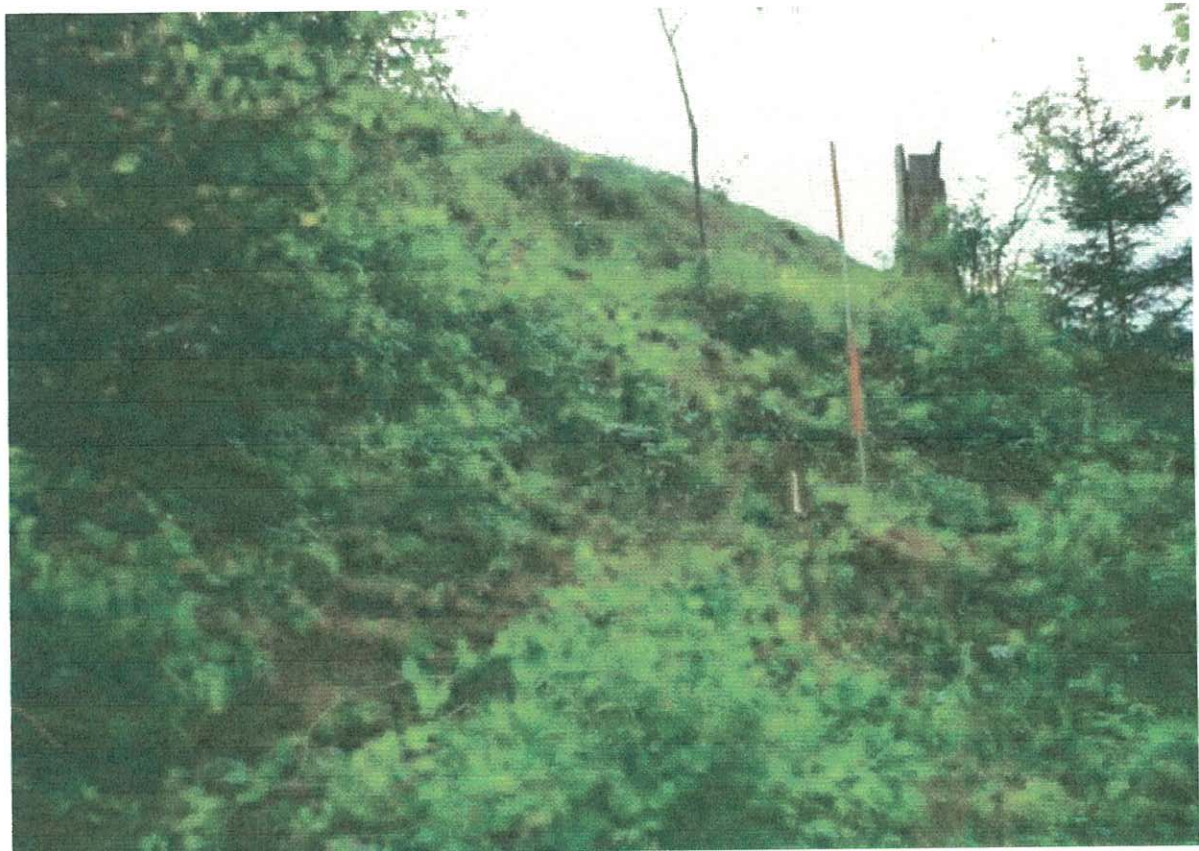
215_13_01Z1.jpg

Intensyfikacja ruchów osuwiskowych możliwa na skutek obfitych opadów atmosferycznych.

Wskazane byłoby obsadzenie terenu osuwiska krzewami i drzewami.
