KARTA DOKUMENTACYJNA NATURALNEGO ZAGROŻENIA
GEOLOGICZNEGO
OBIEKT - OSUWISKO

NUMER EWIDENCYJNY	N-34-70-A-c/4 wersja 1/1
Autor/rzy opracowania:	Stanisław Mżyk
Autor/rzy opracowania graficznego:	Aleksandra Rzepka
Data wypełnienia karty:	2004-08-01
Miejscowość:	Czostków
Właściciel terenu:	0
Gmina:	Filipów
Powiat:	suwalski
Województwo:	Podlaskie
Oznaczenie mapy topog. 1:25000:	
• układu "1965" (godło):	215.13 PRZEROŚL - OSADA
• układu "1942" (godło):	N-34-70-A-c
SzMGP w skali 1:50000 arkusz:	71 - FILIPÓW
Typ szlaku komunikacyjnego:	nie dotyczy
• kategoria:	0
• numer:	0
• nazwa:	0
• kilometraż:	0
Współrzędne środka osuwiska:	
• geograficzne:	$\phi=54^{\circ} 13'$ $3.12''$
• geograficzne:	$\lambda=22^{\circ} 36'$ $12.12''$
• prostokątne układu "1965":	x=941.829 y=674.788
• prostokątne układu "1942":	x=6011.423 y=4604.591

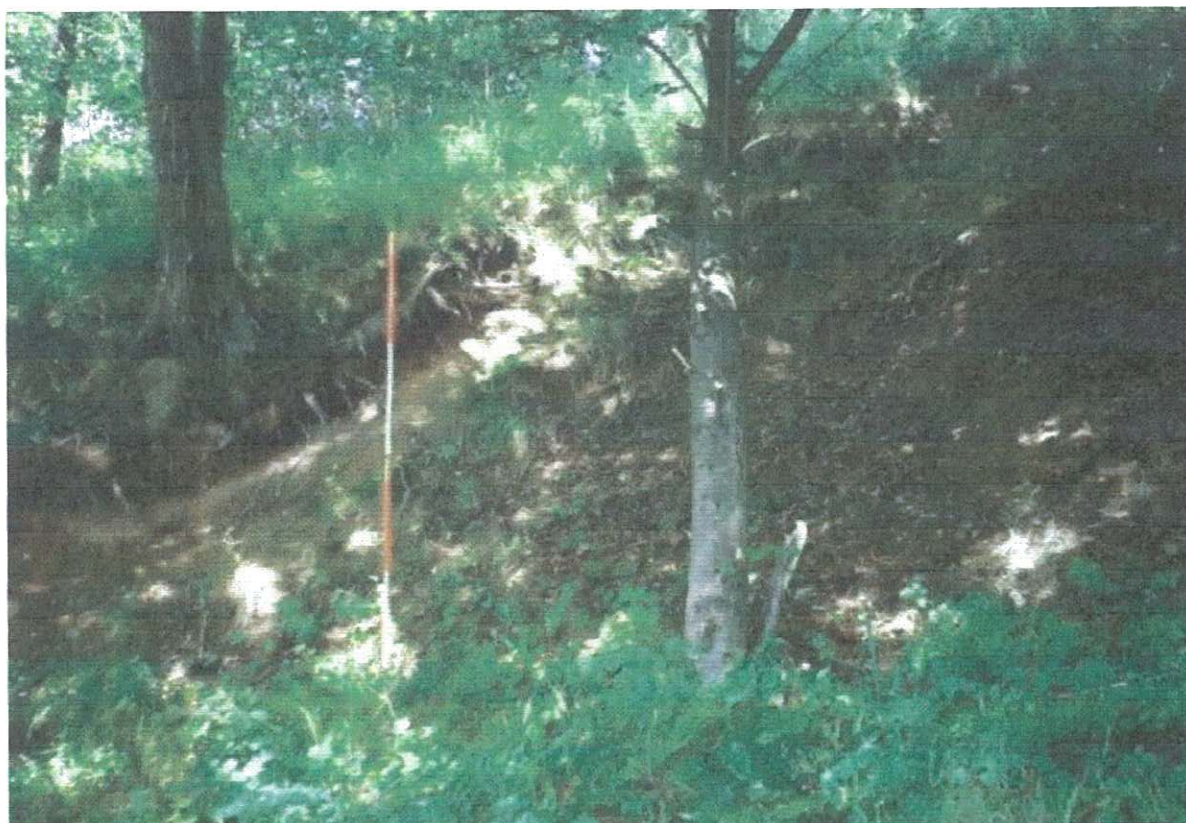
215_13_03Z1.jpg

Intensyfikacja ruchów osuwiskowych możliwa pod wpływem obfitych opadów atmosferycznych oraz falowania wody w jeziorze.

Wskazane byłoby dokrzewienie gruntów osuwiska.
