**KARTA DOKUMENTACYJNA NATURALNEGO ZAGROŻENIA  
GEOLOGICZNEGO  
OBIEKT - OSUWISKO**

<b>NUMER EWIDENCYJNY</b>	<b>N-34-70-B-a/1</b> wersja 1/1
<b>Autor/rzy opracowania:</b>	Stanisław Mżyk
<b>Autor/rzy opracowania graficznego:</b>	Aleksandra Rzepka
<b>Data wypełnienia karty:</b>	2004-08-01
<b>Miejscowość:</b>	Mauda
<b>Właściciel terenu:</b>	Właściciel prywatny
<b>Gmina:</b>	Wiżajny
<b>Powiat:</b>	suwalski
<b>Województwo:</b>	Podlaskie
<b>Oznaczenie mapy topog. 1:25000:</b>	
• układu "1965" (godło):	215.11 ŻYTKIEJMY
• układu "1942" (godło):	N-34-70-B-a
<b>SzMGP w skali 1:50000 arkusz:</b>	72 - JELENIEWO
<b>Typ szlaku komunikacyjnego:</b>	nie dotyczy
• kategoria:	0
• numer:	0
• nazwa:	0
• kilometraż:	0
<b>Współrzędne środka osuwiska:</b>	
• geograficzne:	$\phi=54^{\circ} 19'$ $34.26''$
• geograficzne:	$\lambda=22^{\circ} 48'$ $4.38''$
• prostokątne układu "1965":	x=954.138 y=687.472
• prostokątne układu "1942":	x=6023.827 y=4617.187

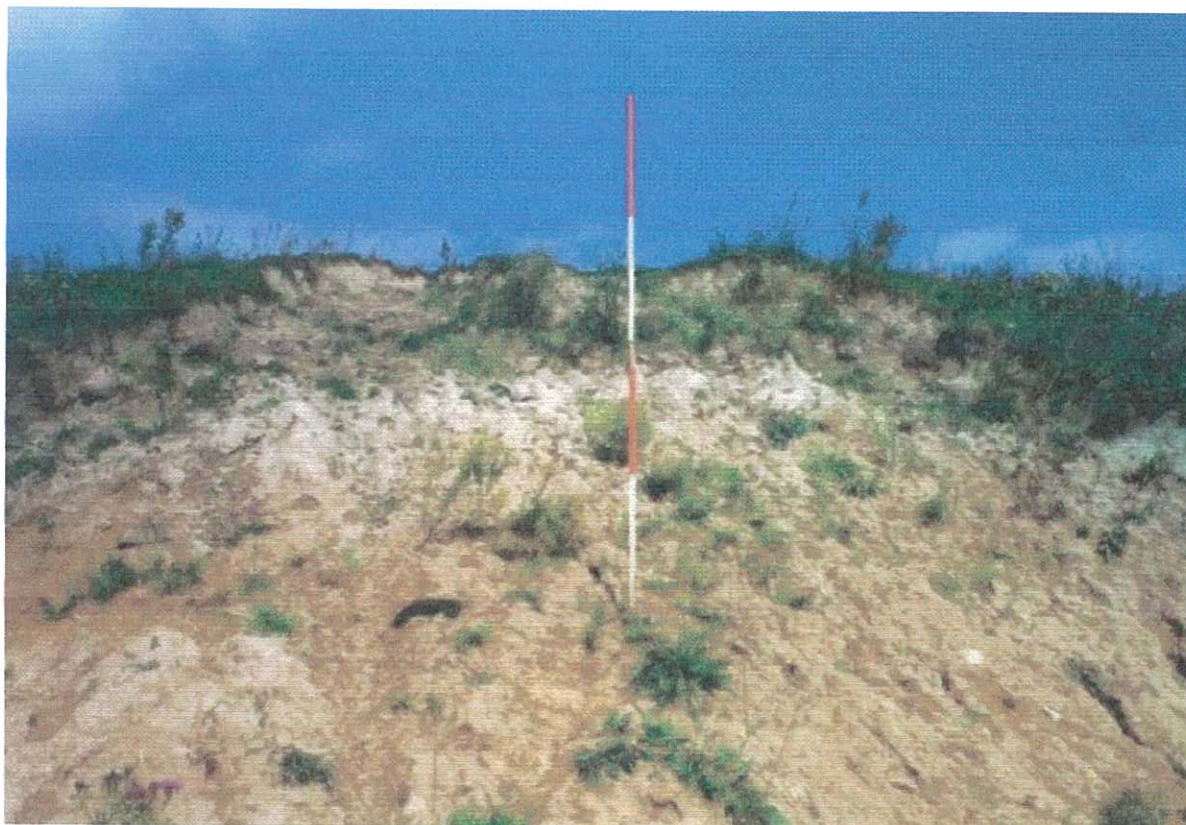
215\_11\_02Z1.jpg

Intensyfikacja ruchów osuwiskowych możliwa pod wpływem obfitych opadów atmosferycznych.

Wskazane byłoby obsadzenie gruntów osuwiska krzewami.
