**KARTA DOKUMENTACYJNA NATURALNEGO ZAGROŻENIA  
GEOLOGICZNEGO  
OBIEKT - OSUWISKO**

<b>NUMER EWIDENCYJNY</b>	<b>N-34-70-A-d/1</b> wersja 1/1
<b>Autor/rzy opracowania:</b>	Stanisław Mżyk
<b>Autor/rzy opracowania graficznego:</b>	Aleksandra Rzepka
<b>Data wypełnienia karty:</b>	2004-08-01
<b>Miejscowość:</b>	Wólka
<b>Właściciel terenu:</b>	0
<b>Gmina:</b>	Filipów
<b>Powiat:</b>	suwalski
<b>Województwo:</b>	Podlaskie
<b>Oznaczenie mapy topog. 1:25000:</b>	
• układu "1965" (godło):	215.31 FILIPÓW
• układu "1942" (godło):	N-34-70-A-d
<b>SzMGP w skali 1:50000 arkusz:</b>	71 - FILIPÓW
<b>Typ szlaku komunikacyjnego:</b>	nie dotyczy
• kategoria:	0
• numer:	0
• nazwa:	0
• kilometrąż:	0
<b>Współrzędne środka osuwiska:</b>	
• geograficzne:	$\phi=54^{\circ} 11'$ $26.04''$
• geograficzne:	$\lambda=22^{\circ} 37'$ $34.32''$
• prostokątne układu "1965":	x=938.851 y=676.324
• prostokątne układu "1942":	x=6008.456 y=4606.149

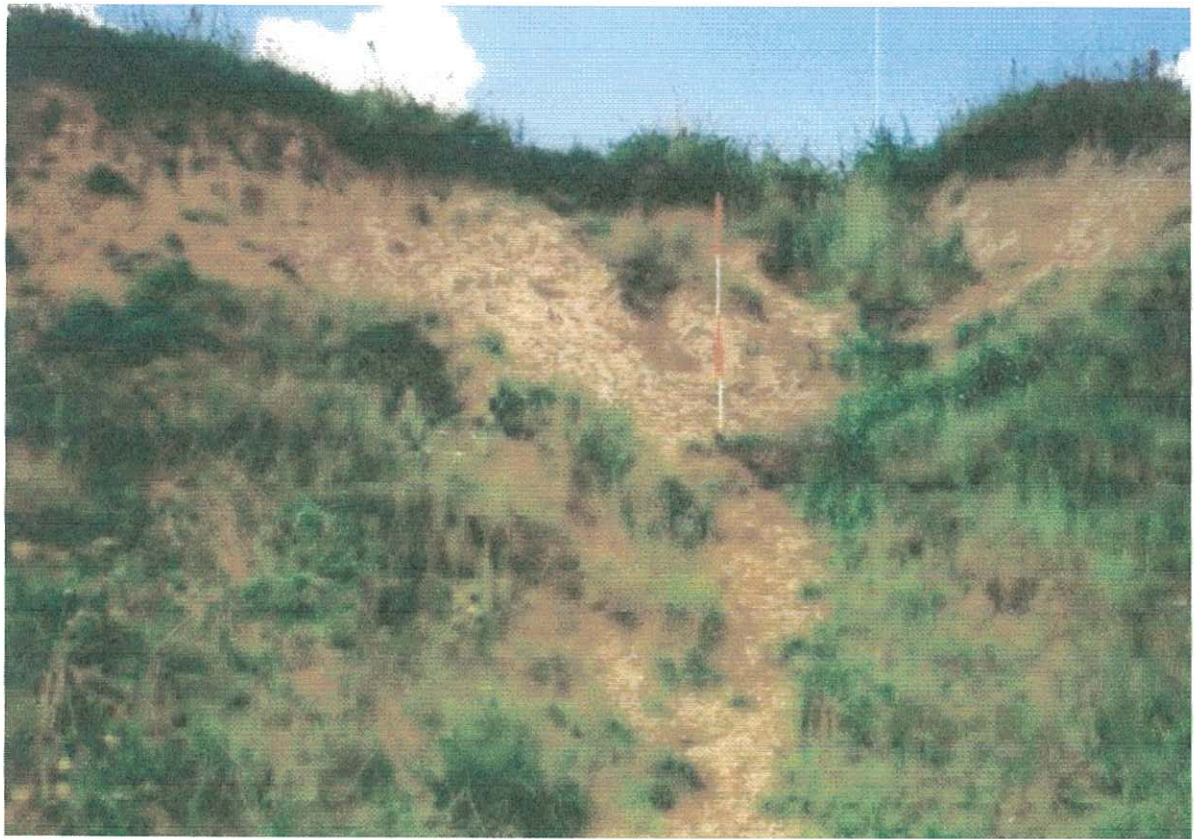
215\_31\_01Z1.jpg

Intensyfikacja ruchów osuwiskowych możliwa na skutek obfitych opadów atmosferycznych.

Wskazane byłoby obsadzenie krzewami odkrytych gruntów osuwiska.
